CHIESA DEI SS. BIAGIO E CARLO AI CATINARI

MINISTERO DELL'INTERNO (FEC) PROGETTAZIONE DEFINITIVA - ESECUTIVA E DI
COORDINAMENTO DELLA SICUREZZA IN FASE DI PROGETTAZIONE DEI LAVORI DI
COMPLETAMENTO DI RISANAMENTO CONSERVATIVO E DI CONSOLIDAMENTO GENERALE
DELLA CHIESA DI SS. BIAGIO E CARLO AI CATINARI IN ROMA

MINISTERO DELL'INTERNO (FEC)
LAVORI DI COMPLETAMENTO DEL RISANAMENTO CONSERVATIVO E CONSOLIDAMENTO
GENERALE DELLA CHIESA DI SS. BIAGIO E CARLO AI CATINARI IN ROMA.

Relazione Specialistica di Restauro

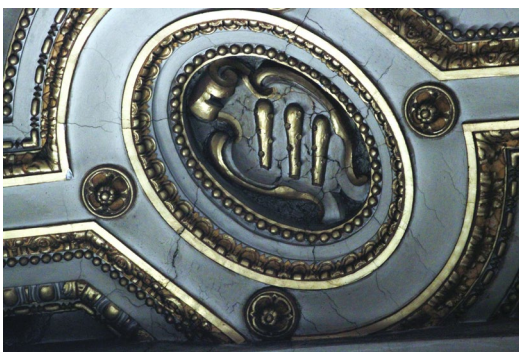
Lacunare volta su N3: fenomeni di deposito, cavillatura e fessurazione

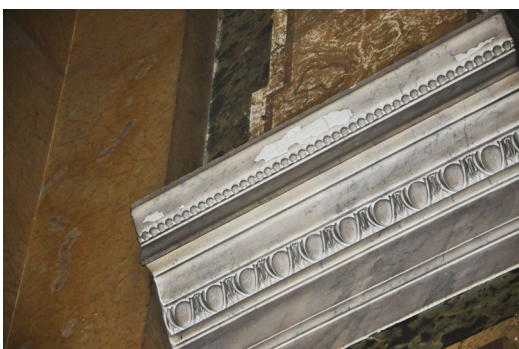
Cornice in stucco con finitura a finto marmo: fenomeni di sollevamento e perdita della pellicola pittorica

Sulle modanature architettoniche i fenomeni di degrado si sono manifestati per lo più sottoforma di deformazione e/o caduta di piccole porzioni di materia, generando il **sollevamento** – ed in qualche caso la **perdita** – della **pellicola pittorica** sovrastante.

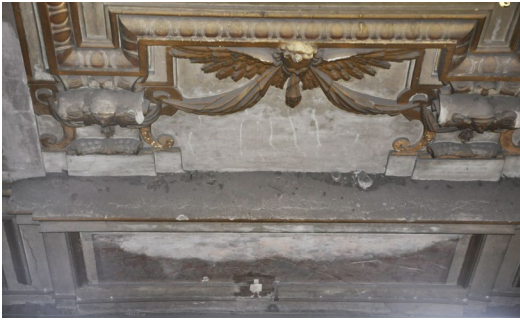
Cornice in stucco della finestrazione della controfacciata: fenomeni di efflorescenza dovuti alla scarsa tenuta dell'infisso

In prossimità degli infissi esterni si rilevano fenomeni di **efflorescenza** salina, legati ad infiltrazioni di acque meteoriche.

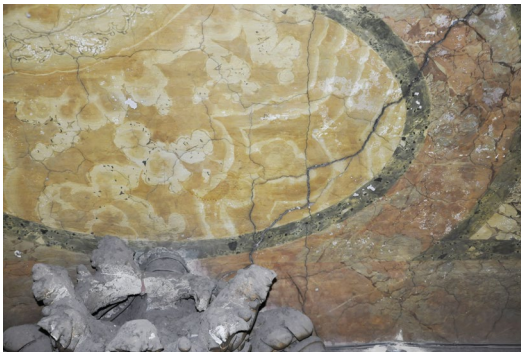
Intonaco dipinto a finto marmo, navata centrale: fenomeni di fessurazione, lacuna deposito superficiale

Dall'analisi visiva effettuata, si riscontrano su queste superfici diversi fenomeni di degrado: **rigonfiamenti, sottili fessurazioni, sollevamenti e cadute di pellicola pittorica**. Leggendo complessivamente il quadro di alterazione del materiale, è lecito pensare ad un **distacco dell'intonaco dal substrato**. Si segnalano in questa sede alcuni **interventi incongrui**, come le riprese di pittura, effettuati probabilmente a colmare lacune dovute a caduta di parti della pellicola pittorica. Tali interventi sono diffusi in maniera più estensiva nelle zone più facilmente raggiungibili ed utilizzate, come la terminazione absidata, ma anche, con riprese più puntuali e diffuse, nelle specchiature alte dei transetti.

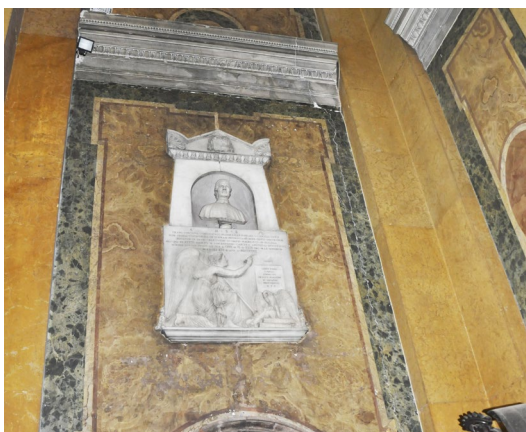
Transetto, parete laterale: riprese incongrue

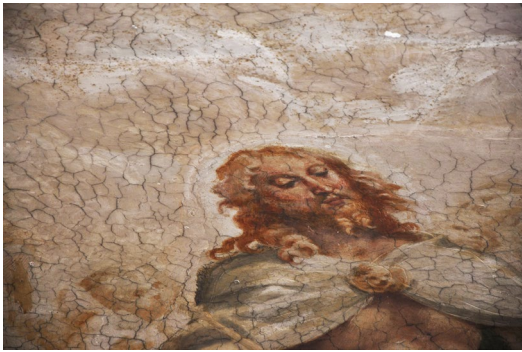
Affresco del catino absidale: fenomeni di cavillatura diffusa e deposito superficiale

probabilmente dipinti a fresco e presentano una fenomenologia diversa rispetto ai precedenti. Si rileva una rete fitta di **cavillature diffuse** che coinvolge tutta la superficie del dipinto, rese più evidenti dal **deposito di polveri**, oppure da trattamenti protettivi, deterioratisi con il tempo. Questo degrado si attribuisce ad un difetto di esecuzione, forse ad un ritiro dell'intonaco che costituisce gli strati di preparazione dell'affresco. Le indagini termografiche indicano la presenza di aree in cui l'intonaco dipinto non risulta adeso al substrato, in corrispondenza delle fessurazioni più evidenti (copertura del presbiterio e dell'abside).

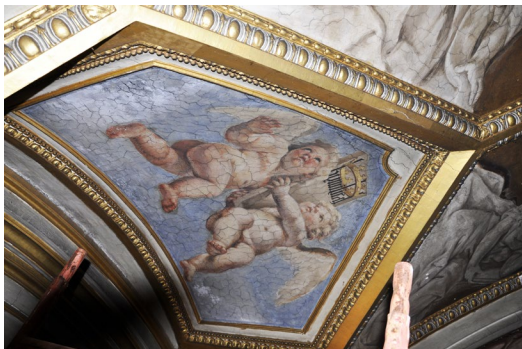
Campo dipinto in prossimità della finestra del presbiterio: fenomeni di fessurazione ed efflorescenza

Si notano inoltre **lacune** localizzate e di ridotta dimensione, fenomeni di **efflorescenza** in prossimità degli infissi esterni. In particolare, si rileva una situazione di criticità in corrispondenza della finestratura sita nella volta che copre il presbiterio, lato est: a livello della cornice lo strato superficiale si solleva dal supporto, l'affresco si presenta fessurato e con una patina biancastra, probabilmente di natura salina. Si ipotizza a questo riguardo un'infiltrazione di acque meteoriche le quali, ruscellando sulla facciata penetrano nei vuoti dovuti all'assenza di malta, o altro tipo di sigillante, intorno agli infissi (*vedi paragrafo 5.6*).

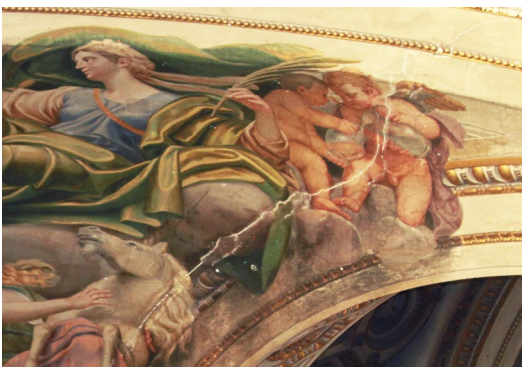
Affreschi sui pennacchi con evidenti stuccature eseguite durante gli interventi di messa in sicurezza del 2013

Gli affreschi del Domenichino sui pennacchi presentano **lacune** pittoriche evidenti, in gran parte riconducibili a stuccature eseguite durante le operazioni messa in sicurezza del 2013.

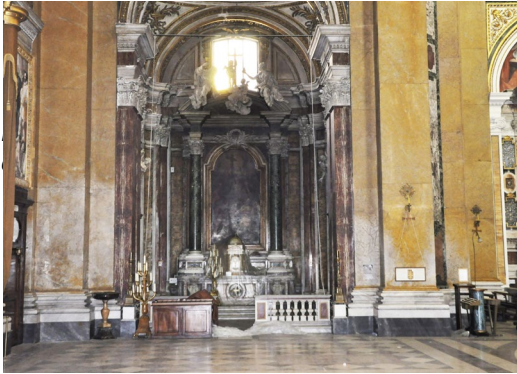
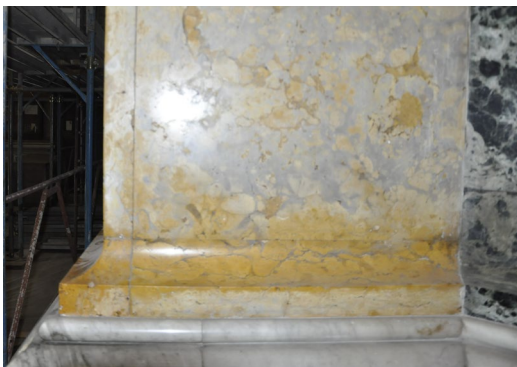
Lastre di rivestimento della parasta: fenomeni di alterazione cromatica nei punti più raggiungibili, attribuibile ad interventi antropici impropri

A livello della prima lastra (fino a 3 m circa d'altezza) si rileva un fenomeno di **alterazione cromatica**, dovuto probabilmente ad una manutenzione impropria, condotta con prodotto non adatti e compatibili con la natura del materiale.

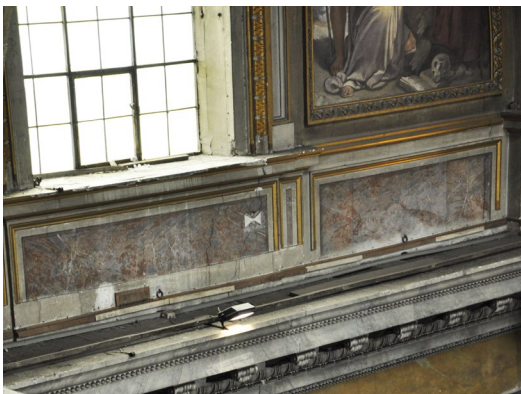
Infisso dell'apertura sul transetto: fenomeni di percolazione, efflorescenza e fessurazione

Le maggiori criticità si riscontrano in corrispondenza dei transetti e della controfacciata, dove si sono riscontrate, nell'area immediatamente adiacente alle aperture, efflorescenze e percolazioni, che fanno pensare ad una **scarsa tenuta** dei relativi infissi. Anche le aperture poste in corrispondenza delle cappelle presentano locali criticità: ad esempio, si rileva la mancanza di vetri nell'infisso che illumina la lanterna della cappella Costaguti.

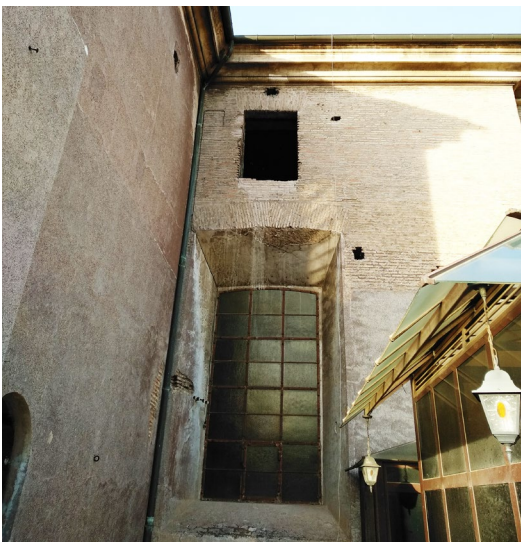
Finestratura presbiterio: percolazioni di acque meteoriche e lacune d'intonaco

L'intonaco che riveste l'imbotte della strombatura presenta lacune e distacchi e dalla direzione delle percolazioni si intuisce un ruscellamento d'acqua proveniente dall'apertura superiore.

campiture omogenee di intonaco saranno finite con **tinta a base di acqua o latte di calce** con pigmenti naturali in dispersione, secondo la cromia esistente, d'intesa con le indicazioni della D.L. Al fine di eliminare la causa del degrado, ovvero le percolazioni lungo l'intonaco, si prevede la messa in opera di una soglia con gocciolatoio al fine di allontanare le acque meteoriche dalla facciata.

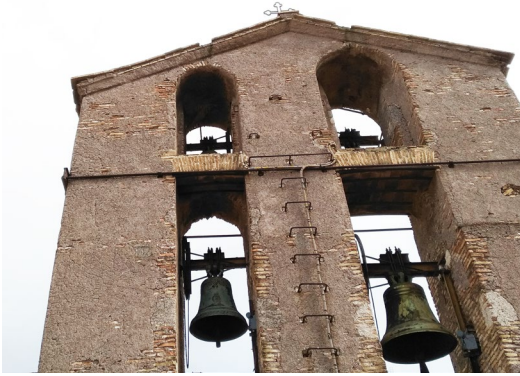
Il campanile presenta una superficie intonacata che si limita allo strato di sottofondo (malta con inerti pozzolanici), con ampie zone lacunose, interamente distaccato dal supporto, il quale, esposto agli agenti atmosferici è soggetto ad erosione dei giunti di malta e della muratura stessa. Inoltre, a seguito degli interventi di consolidamento progettati, si renderà necessaria, in alcune zone, la rimozione controllata di detto intonaco, che risulterà dunque mancante.

Campanile: fenomeni di degrado dell'intonaco
