CHIESA DEI SS. BIAGIO E CARLO AI CATINARI

MINISTERO DELL'INTERNO (FEC) PROGETTAZIONE DEFINITIVA - ESECUTIVA E DI
COORDINAMENTO DELLA SICUREZZA IN FASE DI PROGETTAZIONE DEI LAVORI DI
COMPLETAMENTO DI RISANAMENTO CONSERVATIVO E DI CONSOLIDAMENTO GENERALE
DELLA CHIESA DI SS. BIAGIO E CARLO AI CATINARI IN ROMA

<input type="checkbox"/>	PROGETTO PRELIMINARE	<input checked="" type="checkbox"/>	PROGETTO DEFINITIVO	<input checked="" type="checkbox"/>	PROGETTO ESECUTIVO			
	STATO DEI LUOGHI		<input checked="" type="checkbox"/>	PROGETTO				
<input type="checkbox"/>	RILIEVO	<input type="checkbox"/>	ARCHITETTURA	<input checked="" type="checkbox"/>	STRUTTURE	<input checked="" type="checkbox"/>	RESTAURO	
ELABORATO	ELABORATO	DESCRIZIONE DELL'ELABORATO				FORMATO		
RELAZIONE	RTG	RELAZIONE TECNICA GENERALE				A4		
	P.D. P.E.	PROG.	E.R.	RES, STR.	R.T.G.	01	01	DATA 19/03/2019

Relazione Tecnica Generale

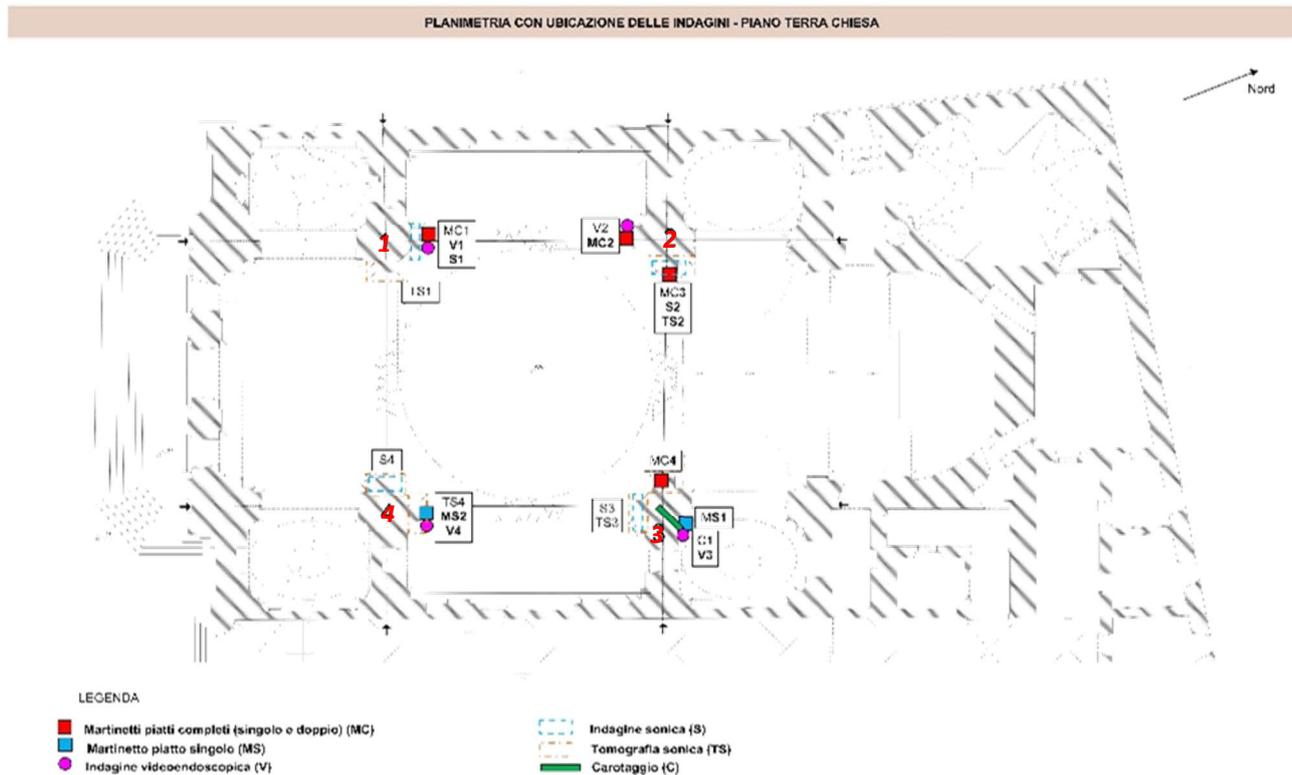
Fig. 1 – Pianta della chiesa con individuati i pilastri della cupola oggetto di indagine

I martinetti piatti hanno mostrato una situazione di asimmetria sia dal punto di vista dello stato tensionale che del modulo di elasticità percepito; il pilastro 3 (lato destro - presbiterio chiesa) presenta una tensione di esercizio decisamente superiore, oltre il 200% della massima tensione d'esercizio rilevata sugli altri pilastri. Per quanto riguarda, invece, il modulo elastico percepito, i pilastri 2 e 3 presentano un valore del modulo elastico superiore a quello del pilastro 1. Questa diffusa asimmetria tensionale ci dimostra come, nel tempo, le azioni sui pilastri di base della cupola non si siano distribuite uniformemente, evidenziandone l'asimmetria del comportamento strutturale e reologico precedentemente descritto. I carotaggi e le videoendoscopie effettuate sui pilastri hanno mostrato una certa omogeneità nella realizzazione della muratura (tutta di mattoni pieni), quindi le differenziazioni del modulo di elasticità sono probabilmente frutto di un diverso livello di compattazione della muratura dovuto ad un diverso livello di carico nel tempo, dato evidenziato anche dalle diverse velocità di percorrenza dell'onda sonora all'interno dei singoli elementi strutturali. Tali risultanze consolidano l'ipotesi di spinta asimmetrica sul tamburo della cupola che impone sollecitazioni differenziate sui pilastri di base. Le analisi soniche in elevazione invece mantengono, per singolo livello di rilievo, una certa omogeneità nelle velocità fatte salve le misure a livello della lanterna: nello spessore della volta le tensioni in eccesso si sono liberate con l'insorgenza di stati fessurativi che fungono da elementi di dissipazione della tensione. La videoendoscopia che ha interessato la massa del pennacchio ha mostrato una situazione di minore compattezza della massa muraria che inizia fin dai primi 15 cm per poi mostrare un'altra lacuna intorno ai 160 cm di profondità. I rilievi termografici eseguiti, infine, abbinati ad una leggera battitura con il martelletto, dove lo stato di conservazione delle finiture pittoriche lo consentiva, sono stati elaborati ed

analizzati mediante apposito software di analisi termografica ed hanno evidenziato, nelle aree indagate, anomalie termiche e degrado dovuto a distacchi e rigonfiamenti, microfessurazioni e fessure di dimensioni maggiori.

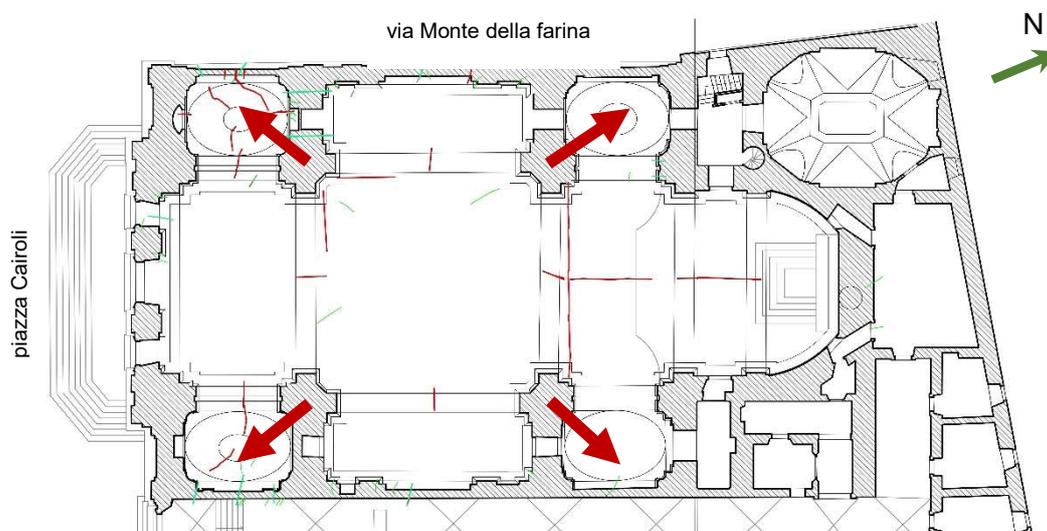
Fig. 1 - La spinta della volta è insufficientemente contrastata dalle strutture esistenti verso la facciata ed in particolare verso l'angolo libero posto a sud-ovest.

La conformazione strutturale propria della fabbrica – soprattutto quella relativa al contesto esterno rappresentato dalla presenza o meno di elementi di contenimento – hanno portato a presupporre un movimento traslazionale del manufatto in direzione dell'angolo sud - ovest (tra piazza Cairoli e via Monte della Farina) non contrastato staticamente. È inoltre ipotizzabile che tale meccanismo di rottura abbia innescato il distacco della facciata. Tale dissesto è stato sanato parzialmente, con il rinforzo estradossale realizzato sulle volte della navata e del transetto (1995-2000) e con la messa in opera delle catene sugli arconi trasversali della crociera (2013), elementi che con la loro spinta hanno probabilmente prodotto il movimento medesimo.

Le linee guida del presente progetto si fondano in generale sulla eliminazione delle azioni spingenti, laddove già non contrastate, delle strutture ad arco e della cupola. Come descritto nel precedente paragrafo dello Stato di fatto, i dissesti vanno imputati principalmente al forte carico trasmesso dalla mole della cupola e, dunque, alla notevole spinta che, sin dai tempi
