CHIESA DEI SS. BIAGIO E CARLO AI CATINARI

MINISTERO DELL'INTERNO (FEC) PROGETTAZIONE DEFINITIVA - ESECUTIVA E DI
COORDINAMENTO DELLA SICUREZZA IN FASE DI PROGETTAZIONE DEI LAVORI DI
COMPLETAMENTO DI RISANAMENTO CONSERVATIVO E DI CONSOLIDAMENTO GENERALE
DELLA CHIESA DI SS. BIAGIO E CARLO AI CATINARI IN ROMA

ELABORATO		ELABORATO		DESCRIZIONE DELL'ELABORATO				FORMATO	
RELAZIONE		RSC		RELAZIONE STORICO CRITICA				A4

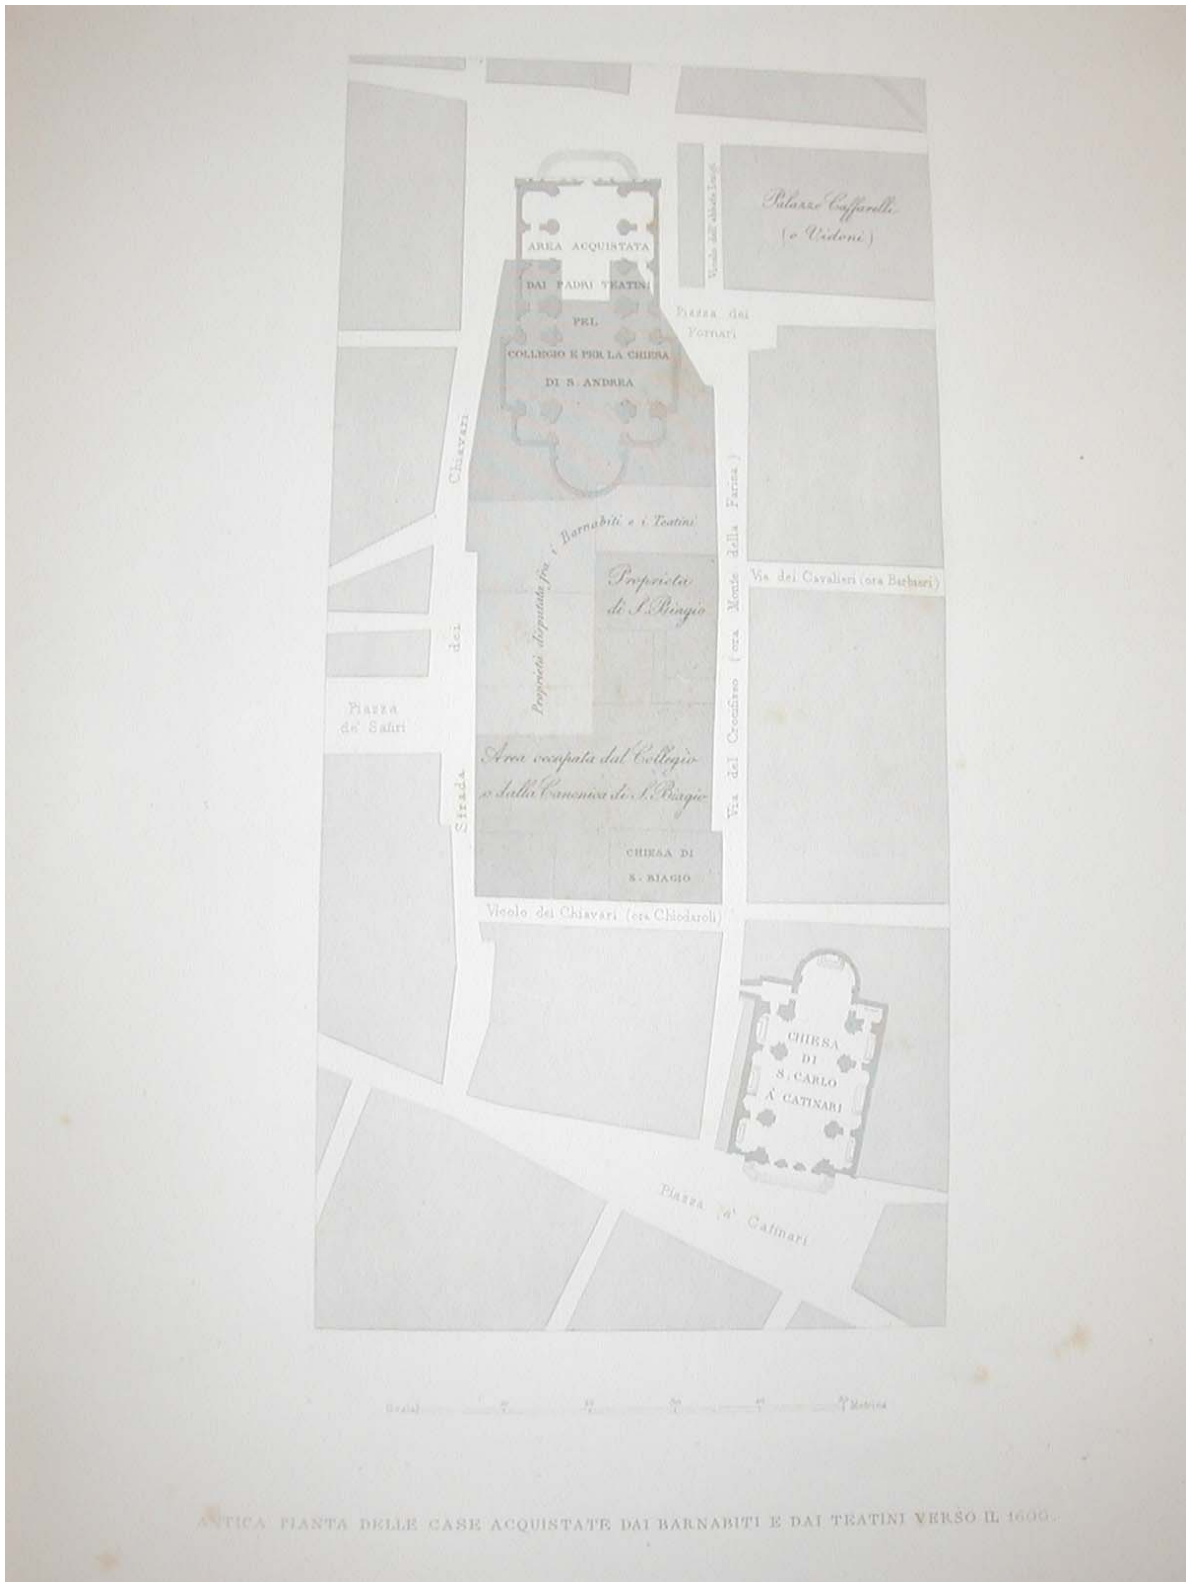
Fig. 1. *Antica pianta delle case acquistate dai Barnabiti e dai Teatini verso il 1606*, in L. M. Cacciari, *Memorie di SS. Biagio e Carlo ai Catinari*, 1861 (Archivio Generalizio Barnabita di Roma). La campitura grigia indica gli immobili contesi tra Barnabiti e Teatini. La chiesetta di S. Biagio all'Anello occupa l'angolo in basso a destra dell'area campita.

Nel frattempo, un breve di papa Paolo V del 26 febbraio del 1610, seguito da successivi atti del 18 gennaio 1611, regolamentò la coabitazione, circoscritta topograficamente, tra i due ordini religiosi, Barnabiti e Teatini. Fu sancita una permuta di immobili tra i due ordini dove, in cambio delle proprietà barnabite, i Teatini avrebbero concesso alcune case in "platea Catinari"¹². Ai Barnabiti fu concessa la possibilità di espandersi verso l'arco dei Catinari e verso l'isola degli Orsini, la via dei Pelamantelli, attuale via dei Giubbonari, e la chiesa di S. Benedetto *in clausura*.¹³ Il manoscritto del Valle¹⁴ permette di ipotizzare la posizione e l'estensione della nuova sede *in platea Catinari*: sono descritti nel dettaglio i beni acquisiti dai Teatini e ceduti ai Barnabiti, che, insieme ad altre operazioni di compravendita, consentirono di ottenere un'area sufficiente alla costruzione di un nuovo luogo di culto, con annesso un edificio che fungesse da convento e da collegio. Inoltre, tre planimetrie relative alla "platea Catinari", conservati presso l'Archivio di S. Barnaba a Milano e presso l'archivio di S. Carlo ai Catinari a Roma (*fig. 1*), indicano le proprietà

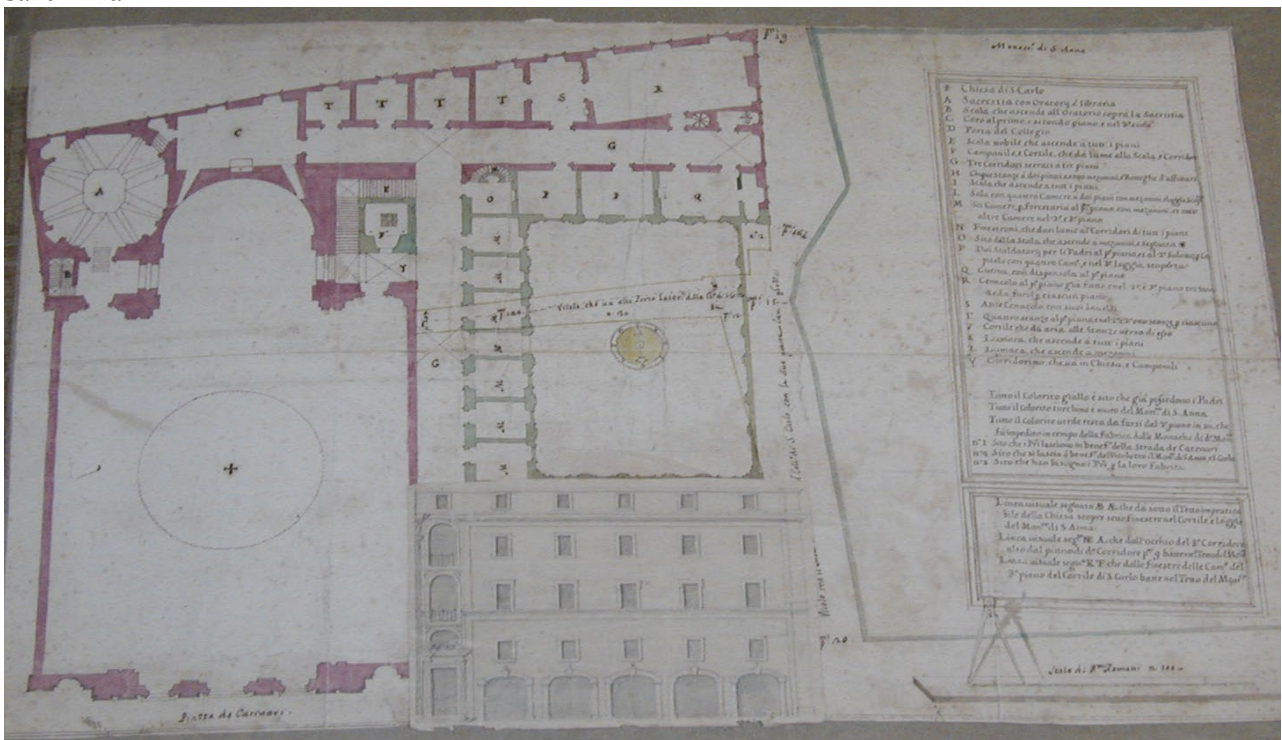
Fig. 8. Anonimo, progetto per il collegio barnabita ai Catinari (AGB). Il disegno, relativo alla disputa con le monache di Sant'Anna, mostra una soluzione di variante, con la C rivolta il monastero di Sant'Anna. In basso il disegno rappresenta la situazione precedente all'ala posta di fianco al monastero di Sant'Anna.

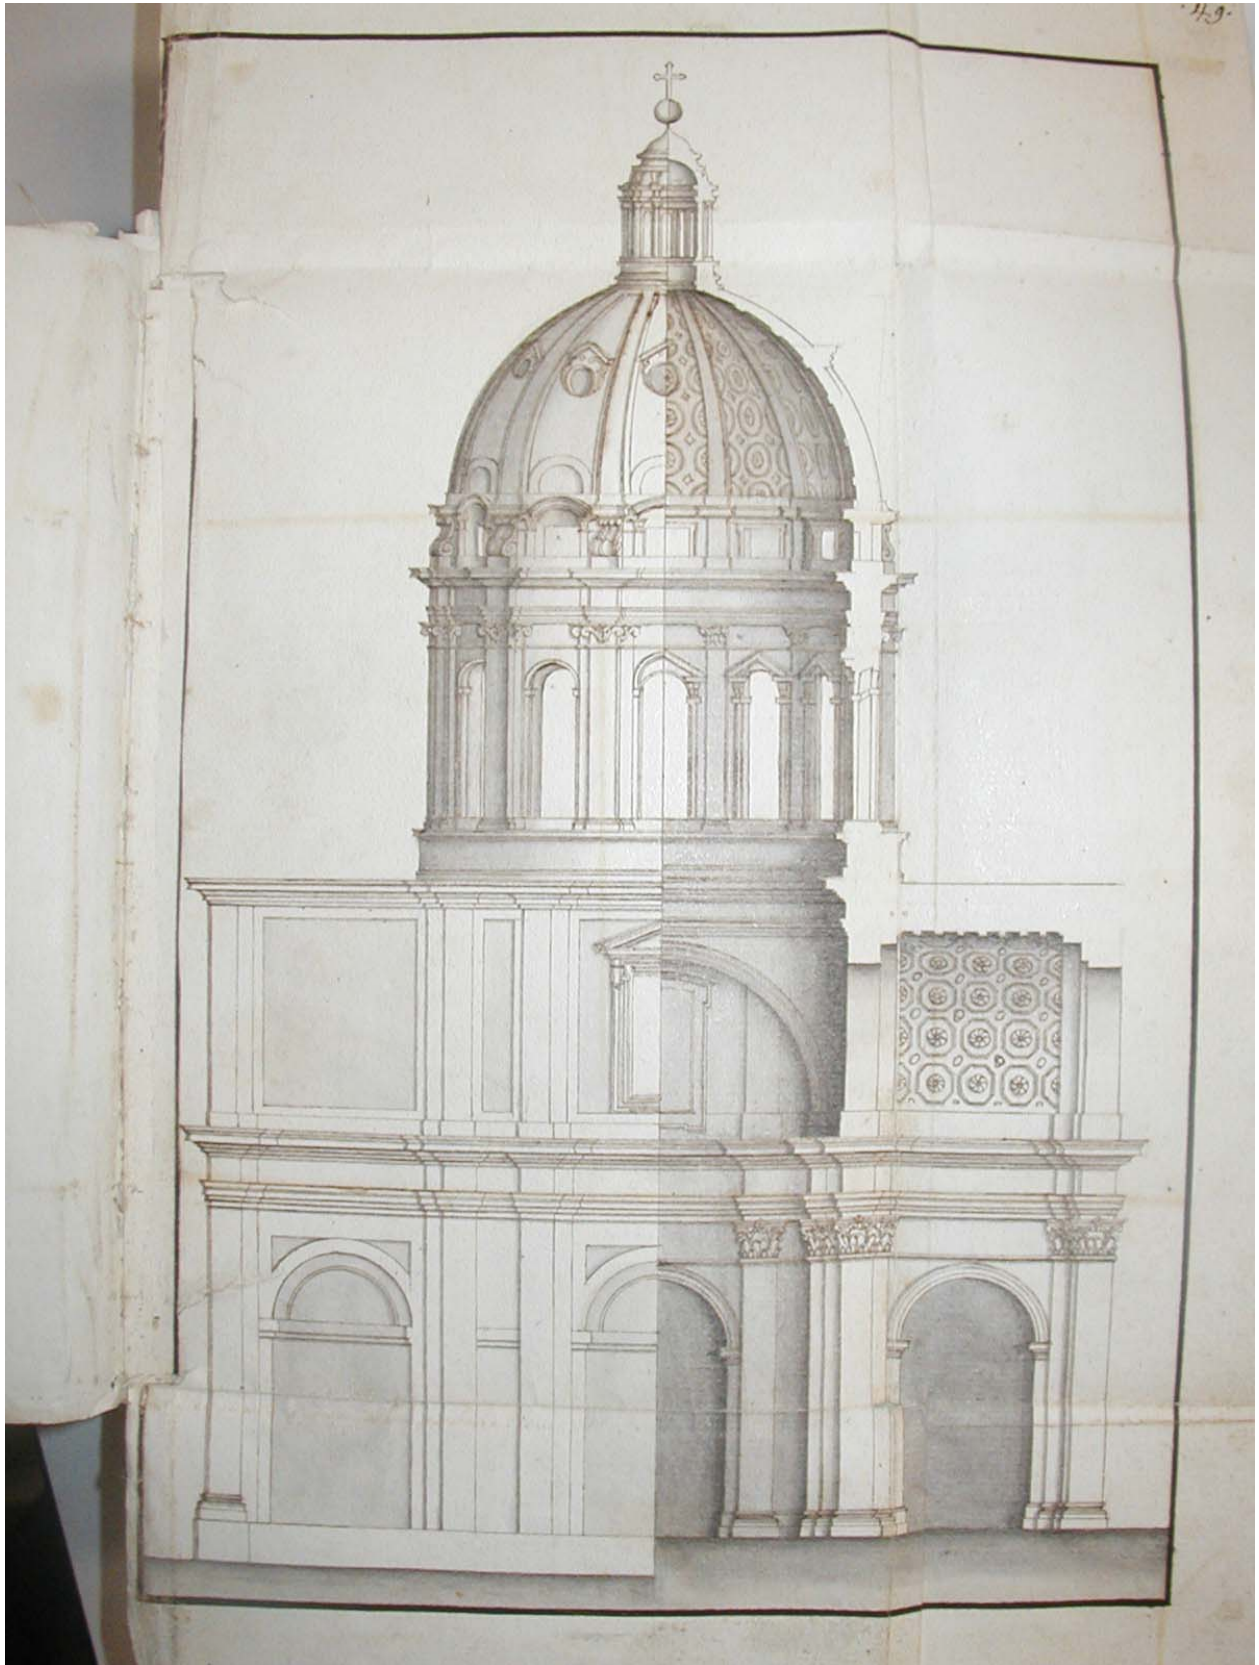
Fig. 12. Anonimo, prospetto-sezione trasversale della chiesa (illustrazione in F.P. Valle, *Stato Generale o Libro...* cit, 1724, ms. in AGB) L'elaborato consente di ricostruire l'assetto della chiesa prima dei considerevoli restauri del 1856-57. Si notino gli archi che mettevano in comunicazione le braccia trasversali della croce greca con le cappelle, successivamente ridotte a vani-porta.

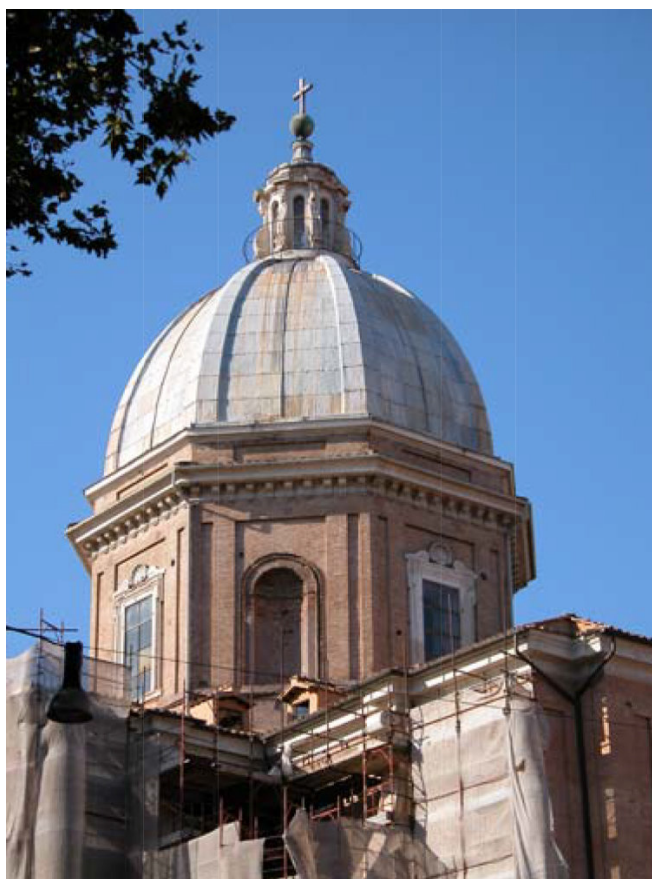
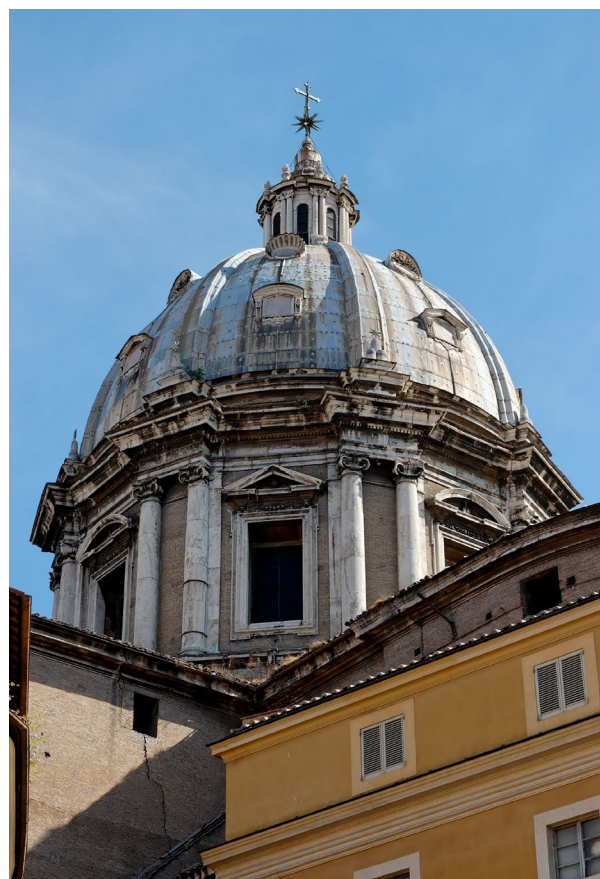
Figg. 31-33. Cupole delle chiese romane di S. Giovanni dei Fiorentini (in alto a sinistra), di S. Andrea della Valle (in alto a destra), di S. Carlo ai Catinari (in basso)

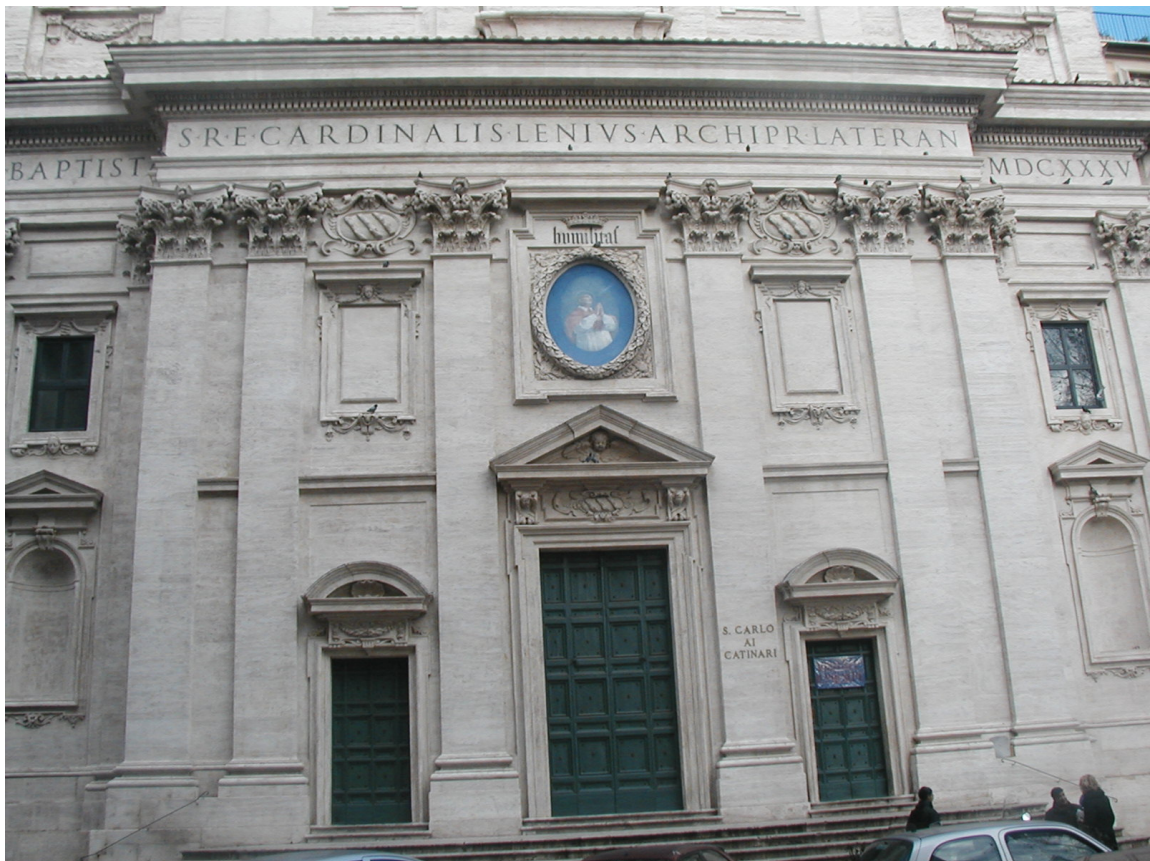
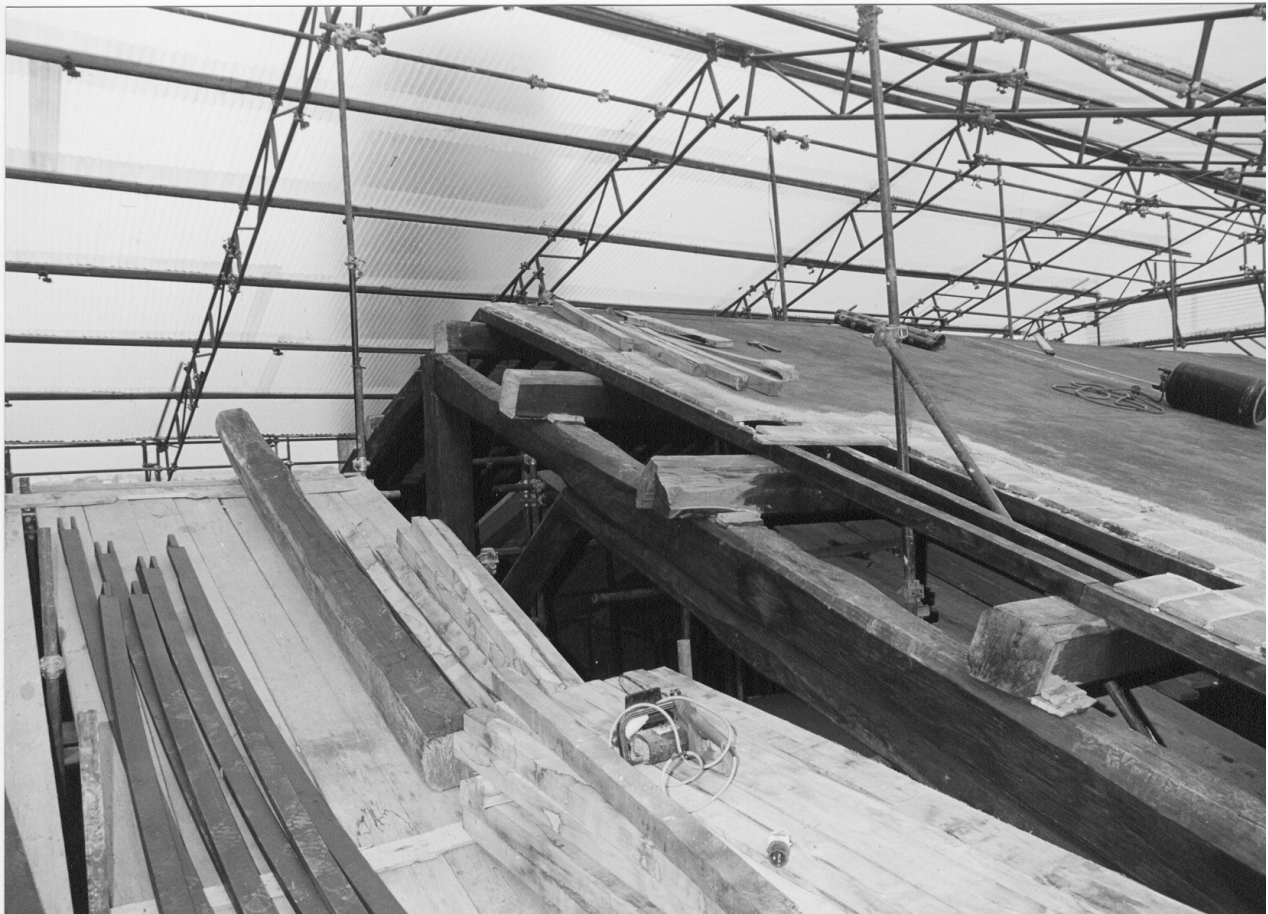
Figg. 38-39. Foto intervento arch. Garella, scattate durante i lavori di restauro del tetto di copertura.

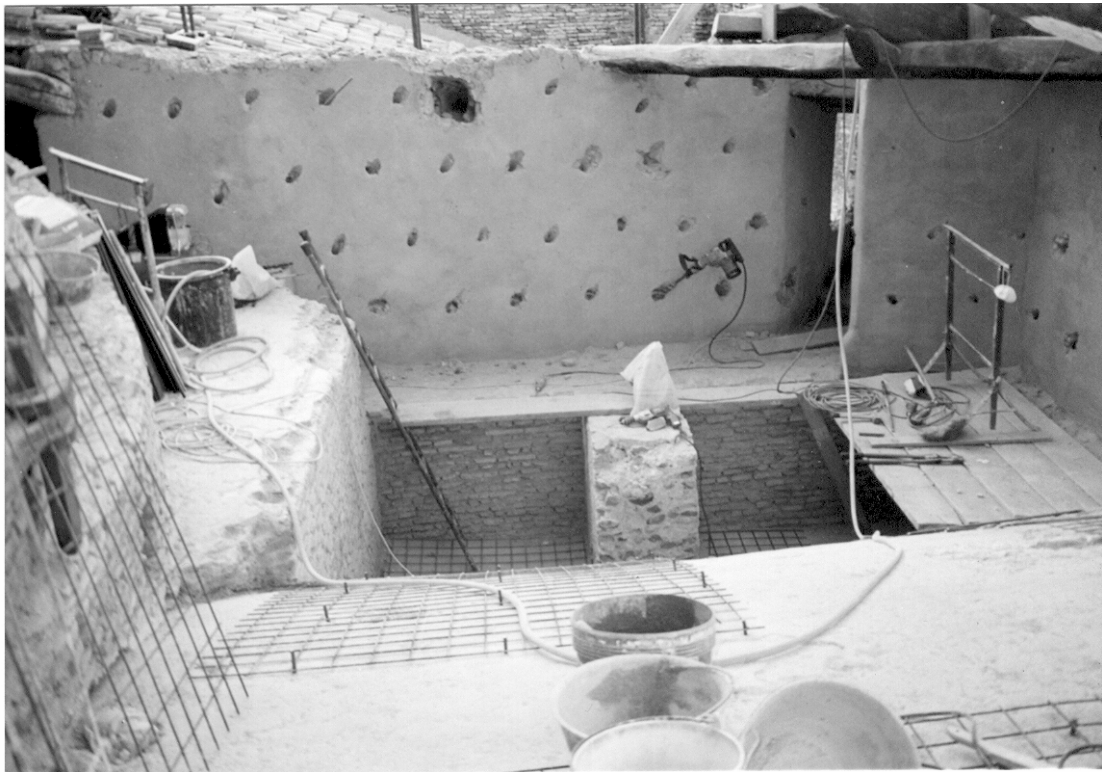
Fig. 43. Foto relativa alla perizia n. 13 del 7 maggio del 1994 (1° lotto consolidamento). L'immagine, scattata durante i lavori di consolidamento delle murature eseguiti dalla Soprintendenza, riporta i fori dove sono state eseguite le iniezioni di biacca fluida di cemento.

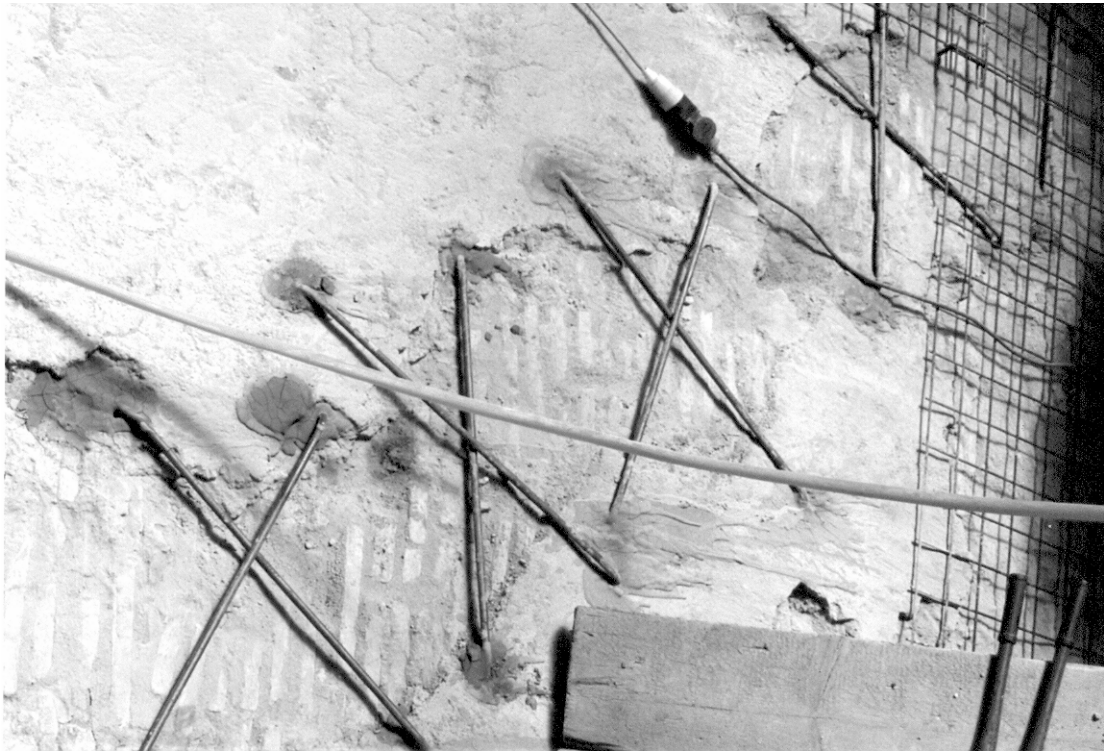
Fig. 45. Foto relativa alla perizia n. 13 del 7 maggio del 1994 (1° lotto consolidamento). Dalla foto si osserva la posa in opera di spezzoni di tondino in acciaio con estremità piegate a 90° per l'inserimento nei fori predisposti.

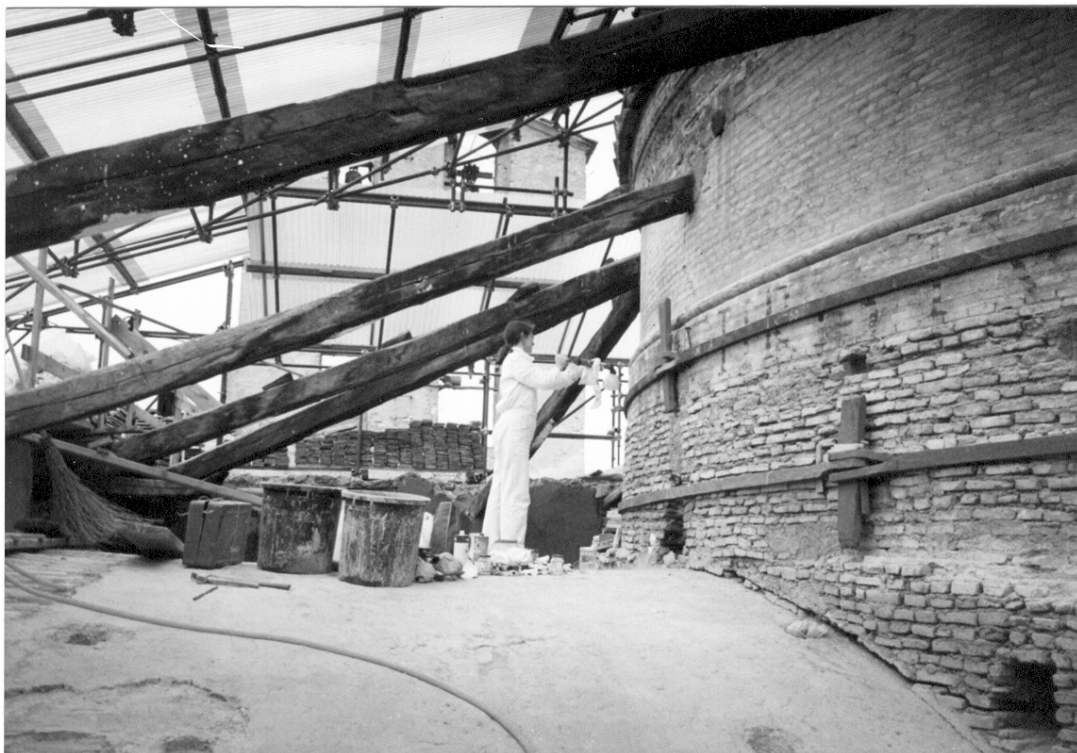
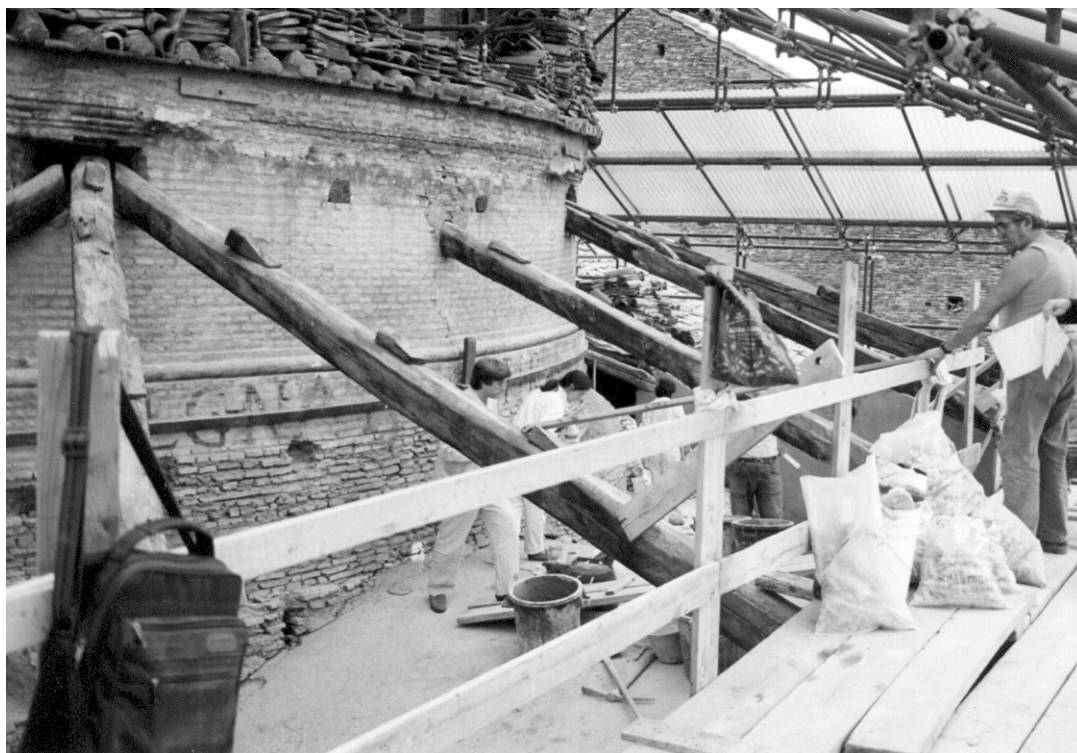
Figg. 47-48. Foto relativa alla perizia n. 13 del 7 maggio del 1994 (1° lotto consolidamento). Dalle foto si possono osservare le cerchiature in ferro forgiato poste a cingere il tamburo della cupola.

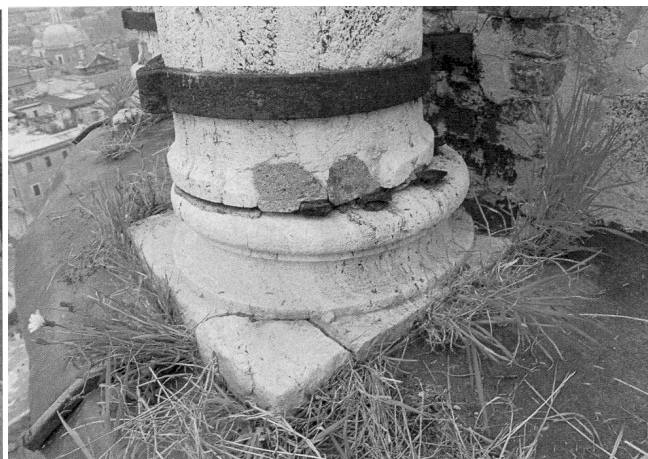
Figg. 51-52-53. Foto (Febbraio 2006) del lanternino della cupola. A sinistra in basso si osserva la notevole lesione della colonna in prossimità del capitello a causa dell'inserimento (probabilmente nel XVII secolo) di una staffa di ferro. In basso a destra si osserva la cerchiatura della colonna in prossimità della base della stessa aggiunta, probabilmente, nell'Ottocento. Si osservi il fusto della colonna non più in asse rispetto la base e lo stato di degrado avanzato.
